УМОВИ ДОСТУПНОСТІ ДЛЯ ДІТЕЙ З ОСОБЛИВИМИ ОСВІТНИМИ ПОТРЕБАМИ

Анкета проведення аудиту доступності приміщення Чевельчанської ЗОШ І-ІІІ ступенів

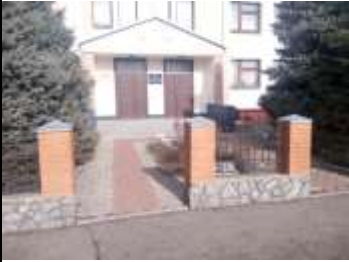
1.	Тротуари та пішохідні доріжки мають рівне покриття, без бар'єрів і перешкод, вибоїн тощо. (Покриття з бетонних плит повинно бути рівним, а товщина швів між плитами - не більше 0,015 м. <i>Примітки: асфальтоване покриття згідно нормативів.</i>

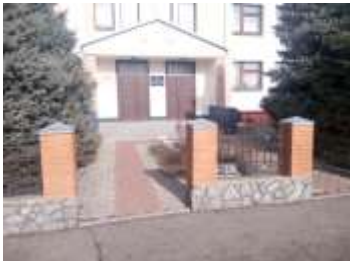
4.	<p>Якщо будівля знаходиться на окремій, відгородженій території. Чи відповідає вхід наступним вимогам:</p> <p>4.1. Ширина хвіртки min 90 см?</p> <p>4.2. Відсутні сходи чи пороги?</p> <p>4.3. Відсутні перешкоди у вигляді урни, тумби тощо?</p> <p><i>Примітки: будівля огорожена, ширина хвіртки 1,5 м., вхід відповідає вимогам.</i></p>

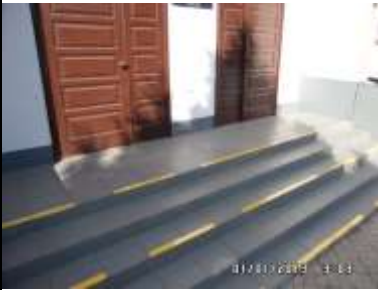
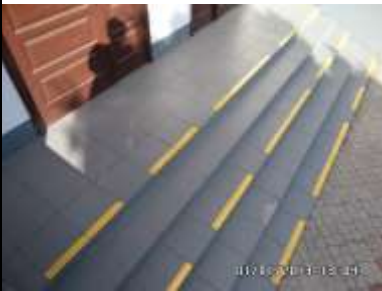
Вимоги нормативного документа	Рисунок відповідно до ДБН	Фотофіксація	Вимоги ДБН дотримано?		Ступінь впливу на доступність об'єкту			
				Так	Ні	Доступно	частково доступно	недоступно	
6.	Вхід до будівлі.								
	<p>Сходи зовнішні.</p> <p>6.1. Сходинок однакові по висоті. <u>5 сходинок: висота першої 4 см,</u></p> <p>6.2. Наявне маркування ребер верхньої та нижньої сходинок для осіб з порушенням зору?</p> <p><u>Маркування наявне</u></p> <p><u>Примітки: Маркування ребер наявне, сходинок однакові по висоті.</u></p>

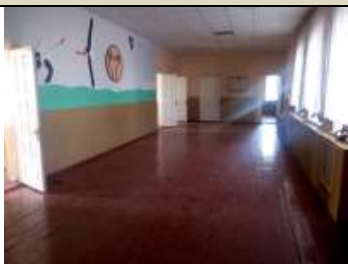
10.	Відсутність перешкод на шляхах руху всередині будівлі від тамбуру до приміщення де розташовано виборчу дільницю.							
	<p>10.1. Відстань до горизонтальних конструкцій, або гілок рослин, над шляхами руху становить мінімум 2,1 м.</p> <p><i>Примітки: Відстані нормативні, таких перешкод немає.</i></p>
